**Kahramanmaraş Depreminde Merkez Üssüne Uzaklıkları Hemen Hemen Aynı Olan
Gaziantep Merkez ve Gaziantep İslahiye İlçelerinin Deprem Performanslarının
Karşılaştırılması ve Güçlendirme Önerileri İçin Hasar Modlarının İncelenmesi**

Prof. Dr. Mehmet Baran

Ankara Yıldırım Beyazıt Üniversitesi

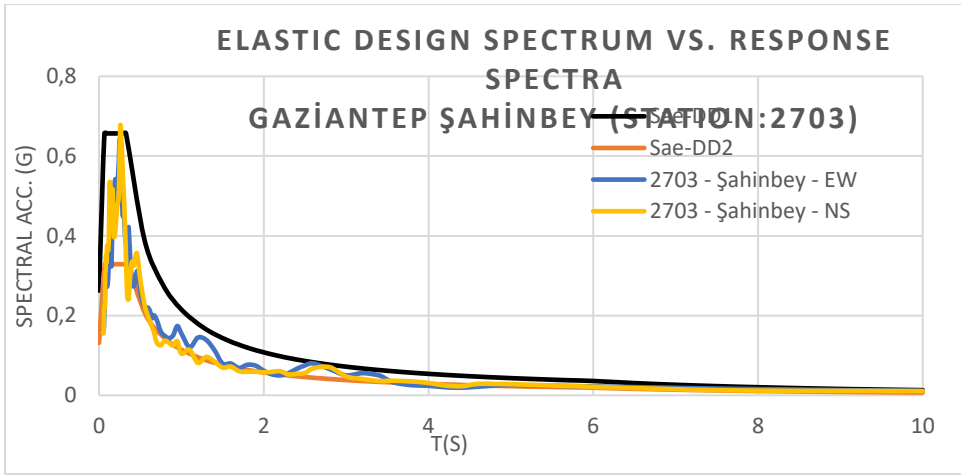
Şekil 2. 2703 Elastik Tasarım ve Tepki Spektum Grafiği

Tablo 1 de görüldüğü üzere alınan ivme değerleri de birbirine yakın olmasına rağmen yıkılan binaların İslahiye bölgesinde daha çok olduğu söylenilmektedir. Şekil 1'de, Gaziantep Merkez'deki istasyonun (2703) tasarım ve tepki spektrumu incelendiğinde kaydedilen ivmelerin DD-1 düzeyini yakaladığı görülmektedir. Şekil 2'de, 2709 istasyonunun tasarım ve tepki spektrumu incelendiğinde ise ivmelerin DD-2 düzeyine bile çıkamadığı gözlenmektedir. Bu durumda yıkımın Gaziantep Merkez'de daha çok olması beklenirken İslahiye'de daha çok yıkımın olması araştırılması gereken bir konu olduğu düşünülmektedir.
