## 2009 Yılında Güçlendirme Uygulanmış Binada Hasar Tespit Çalışması

Doç. Dr. Rıza Secer Orkun Keskin

TED Üniversitesi

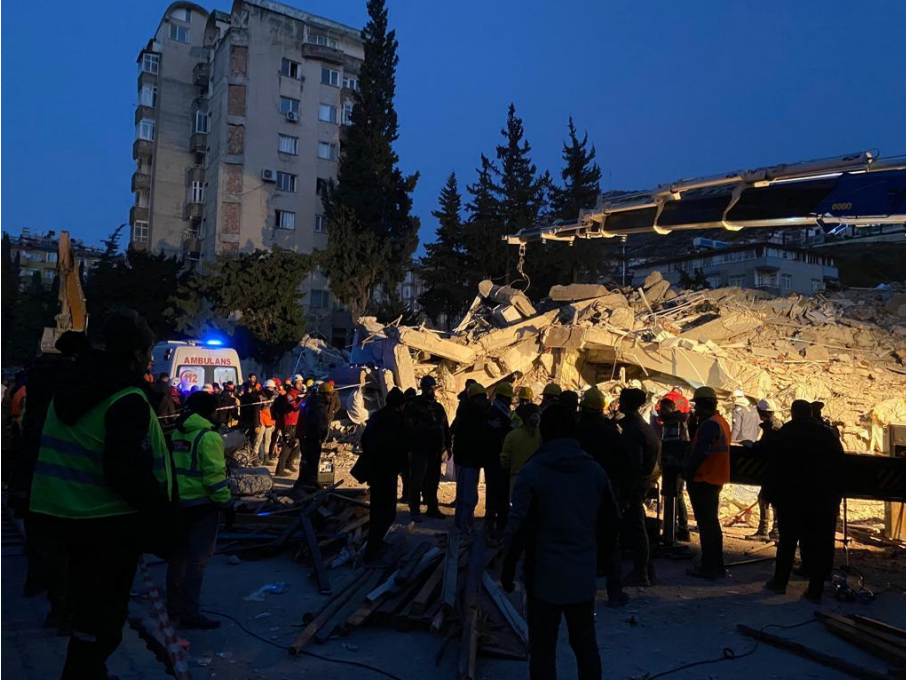
6 Şubat 2023 Kahramanmaraş Pazarcık ve Elbistan depremleri 11 ilimizi ve çok fazla sayıda yerleşim yerini etkilemiştir. Etkilenen bölgeler içerisinde Antakya en çok hasar alan yerleşim yerlerinden biridir. Birçok bina ağır hasarlıdır veya yıkılmıştır. Yukarıda bahsedilen binanın, 6 Şubat 2023 Kahramanmaraş Pazarcık ve Elbistan depremlerinde hasar aldığı ancak yıkılmadığı, dolayısıyla 2009 yılında yapılan güçlendirme çalışmasında hedeflenen performans seviyesini sağladığı öğrenilmiştir (Şekil 2).

Şekil 2 – Güçlendirilmiş Binanın 6 Şubat Depremleri Sonrası Görüntüsü
