## 2009 Yılında Güçlendirme Uygulanmış Binada Hasar Tespit Çalışması

Doç. Dr. Rıza Secer Orkun Keskin

TED Üniversitesi

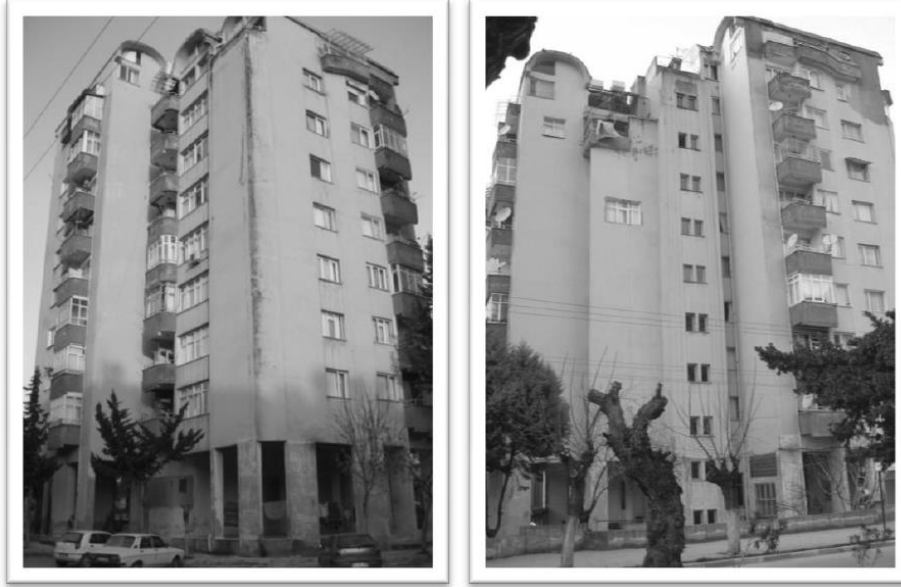
Şekil 1 – Binanın Güçlendirilmeden Önceki Görüntüsü (Tan, M.T., 2009, "Orta-Katlı Bir Betonarme Binanın Lifli Karbon Polimerleri Kullanılarak Güçlendirilmesi: Gerçek Hayattan Bir Uygulama", Yüksek Lisans Tezi)
